Excavación monumental en las tierras bajas mayas del sureste de México

Métodos y técnicas

Antonio Benavides • Akira Kaneko
Coordinadores

SECRETARÍA DE CULTURA
INSTITUTO NACIONAL DE ANTROPOLOGÍA E HISTORIA

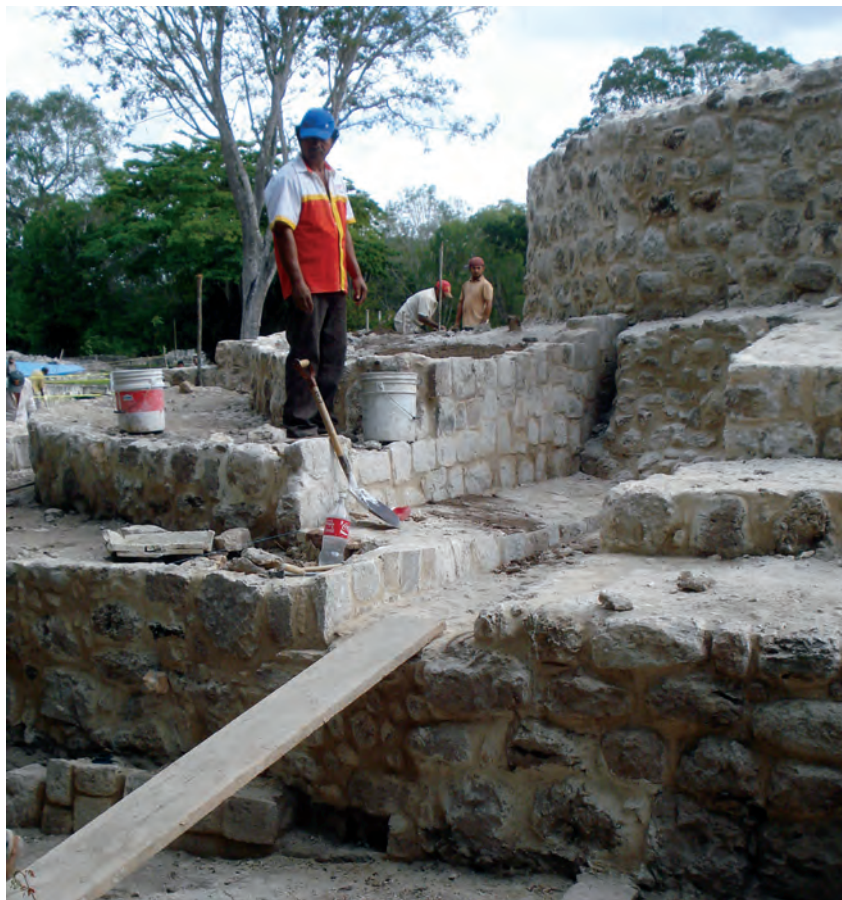
Figura 8. Detalle del muro posterior (sur) de la subestructura Puuc del Edificio 425.

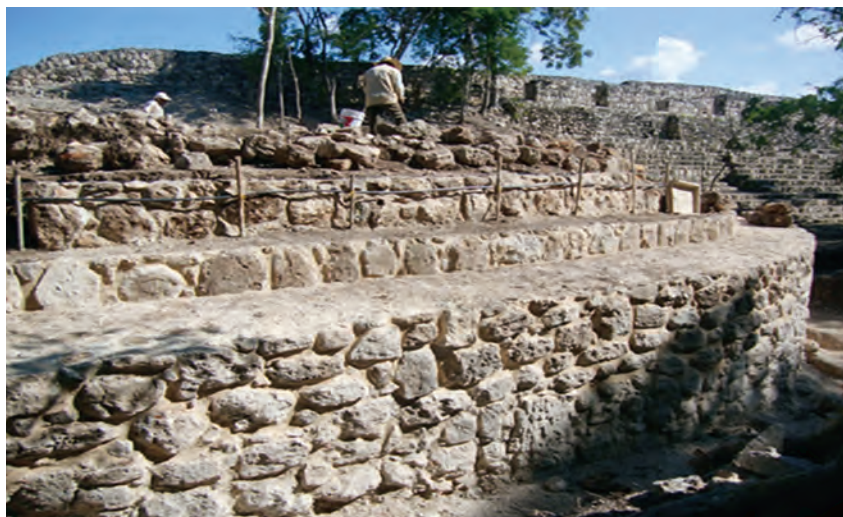
Figura 9. Sector suroeste del Edificio 425 en proceso de consolidación.

mo que niveló y modificó en la nueva obra (figura 9). Sobre el primer descanso, a ambos lados de la escalinata, se registraron sendos altares circulares de mampostería delimitados por sillares bien cortados. Miden un metro de diámetro por 25 cm de altura (figura 10).

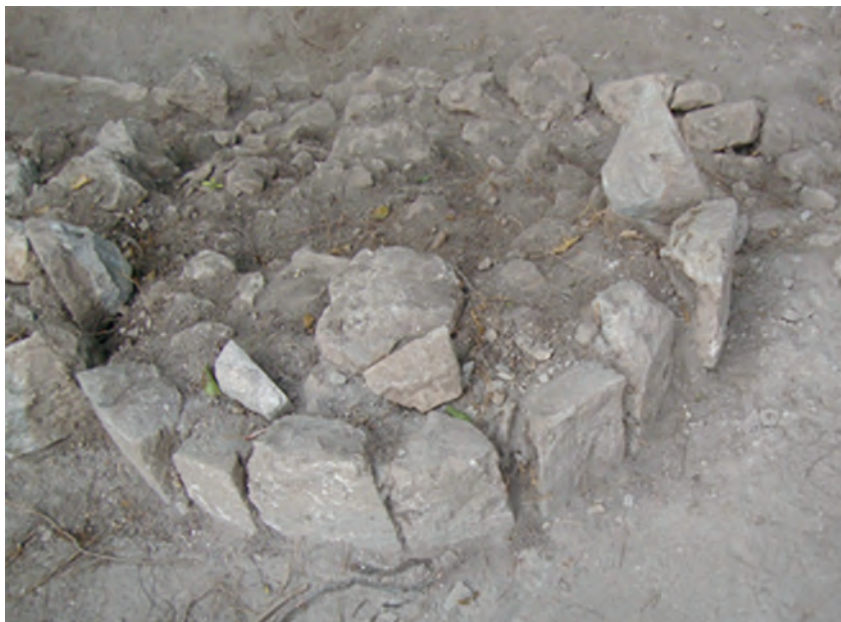
Figura 10. Altar circular hallado al poniente de la escalinata del Edificio 425.

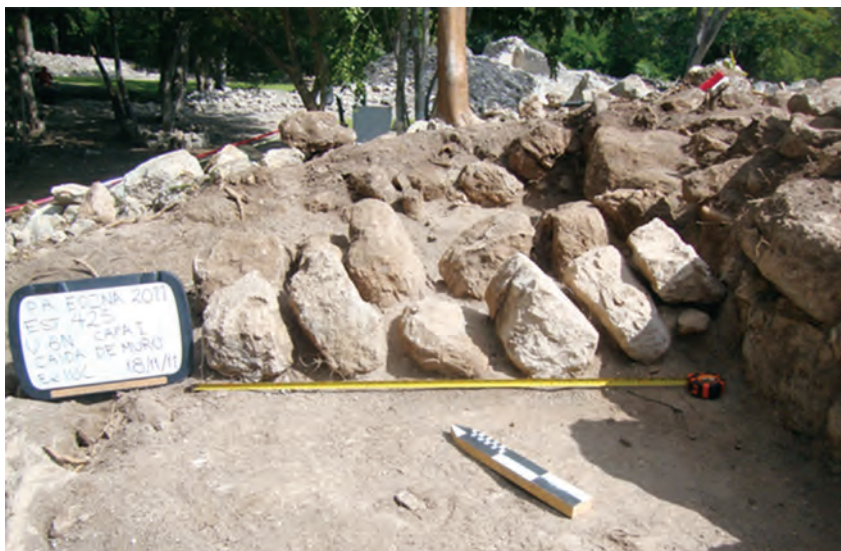
Figura 11. Orden de caída de los sillares del muro del recinto superior del Edificio 425.

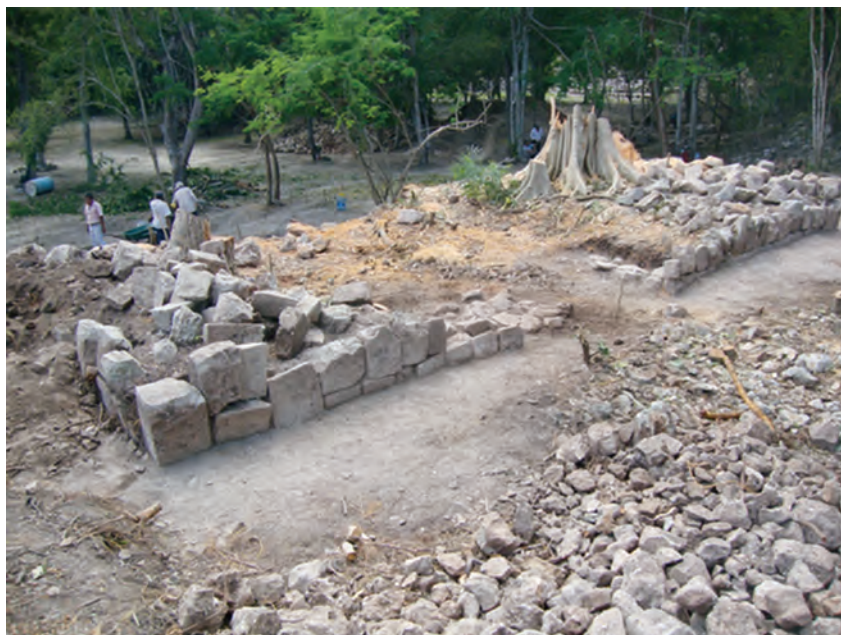
Figura 12. Muros de sillares bien cortados que delinearon un aposento dentro del recinto superior del Edificio 425.

conforman un aposento de planta casi rectangular que también tiene acceso único por el norte (figura 12). Toda la estructura 425 fue construida con sillares burdamente tallados y abundante uso de cuñas. Los únicos bloques bien cortados que registramos son los antes comentados de la subestructura norte, incluidas tres gradas de la escalinata y los que forman el espacio rectangular de la habitación señalada.

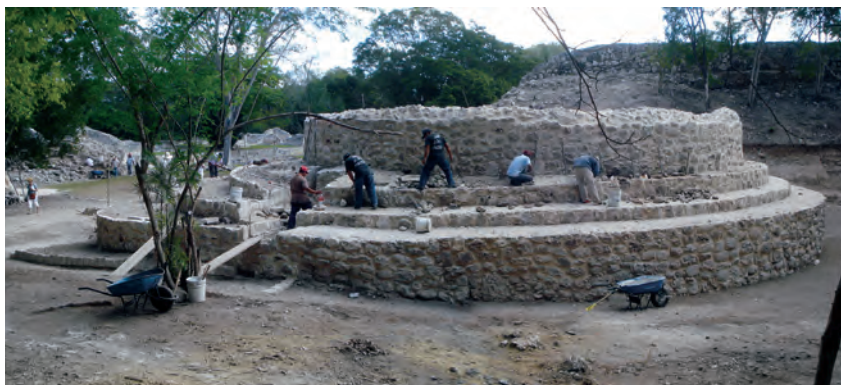
Figura 13. Proceso de restauración del lado poniente del Edificio 425.

La consolidación del muro superior incluyó nuevamente el rejunteo en las primeras hiladas, el reacomodo de la tercera hilada para alcanzar la altura encontrada (60 cm en promedio) y la restitución volumétrica de 1.10 m más al muro para alcanzar una altura máxima de 1.70 m, de acuerdo con los datos previamente obtenidos por el orden de las piedras caídas ya mencionado. En la parte superior del muro se

colocaron piedras amorfas a manera de núcleo con un remetimiento aproximado de 10 cm para señalar que la altura del muro debió ser mayor pero que se respetó la consolidación de acuerdo con los datos obtenidos en la excavación.

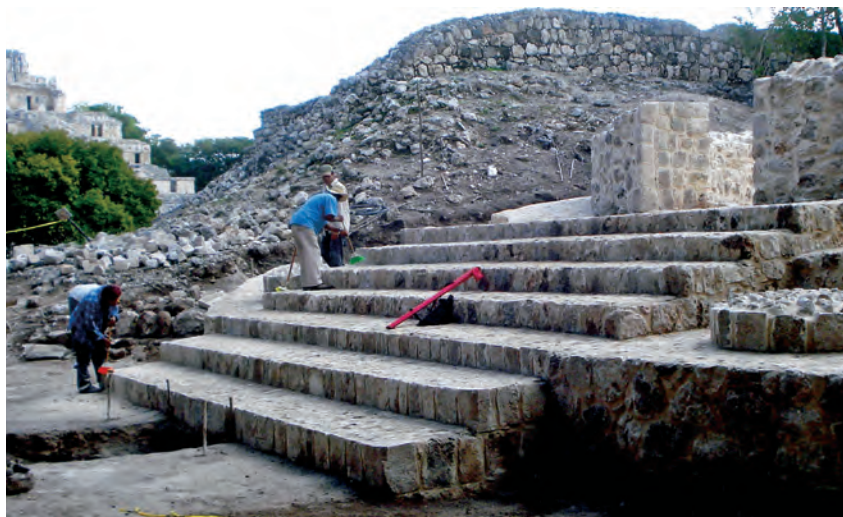
Figura 14. Escalinata del Edificio 425 vista desde el noroeste.

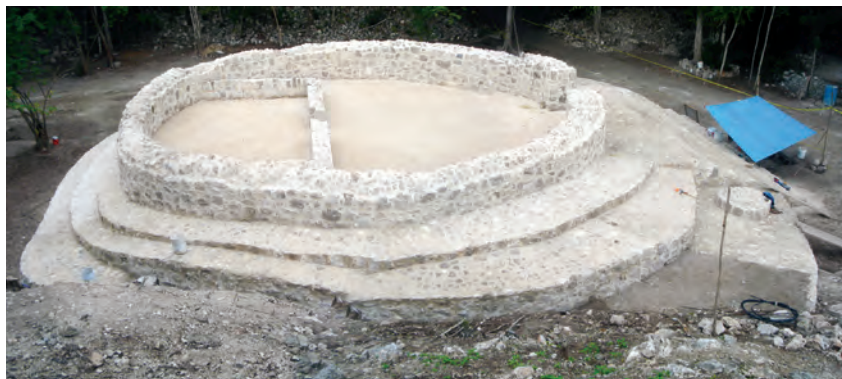
Figura 15. Lado oriental del Edificio 425 prácticamente restaurado.

Al interior del recinto circular también procedimos a consolidar los muros de la crujía elaborados con sillares regularmente labrados. Cabe señalar que sólo fueron restituidos los sillares del derrumbe de los muros de la crujía. Después se niveló y compactó el espacio interior del recinto, primero con tierra y piedras, después con una capa de 3 a 5 cm de polvo de piedra caliza. En este proceso se dejó un desnivel de 20 cm entre el extremo sur y el acceso al norte de la estructura para el desagüe del edificio (figura 15).

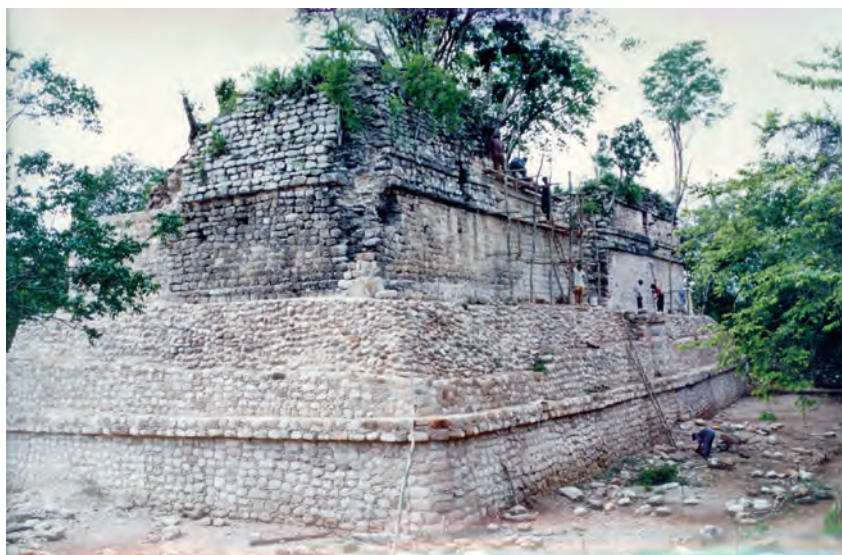
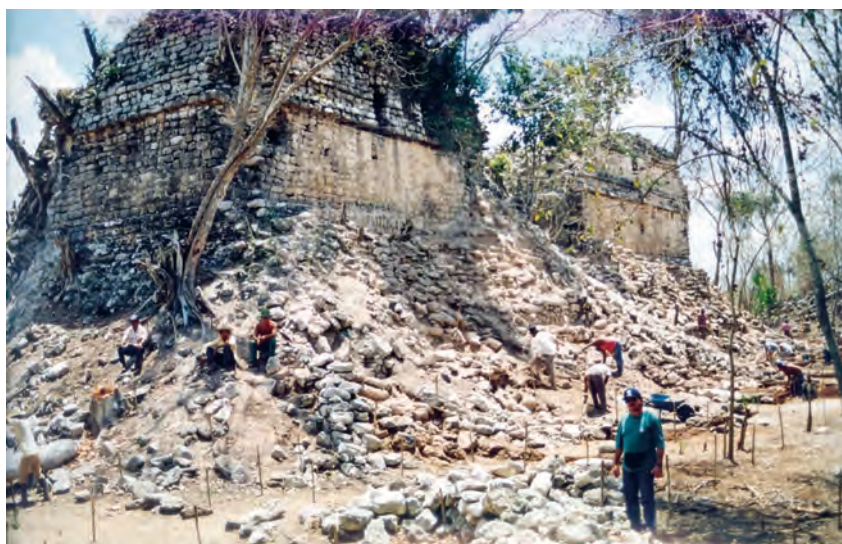
Figuras 2 y 3. Parte posterior de la Estructura 17 o las Gemelas, durante y después de la excavación. Se puede ver lo bien conservadas que estaban las construcciones superiores.

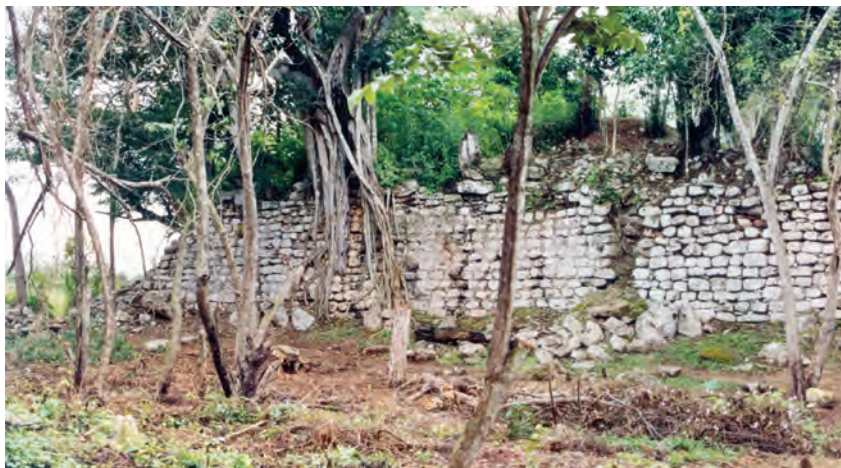
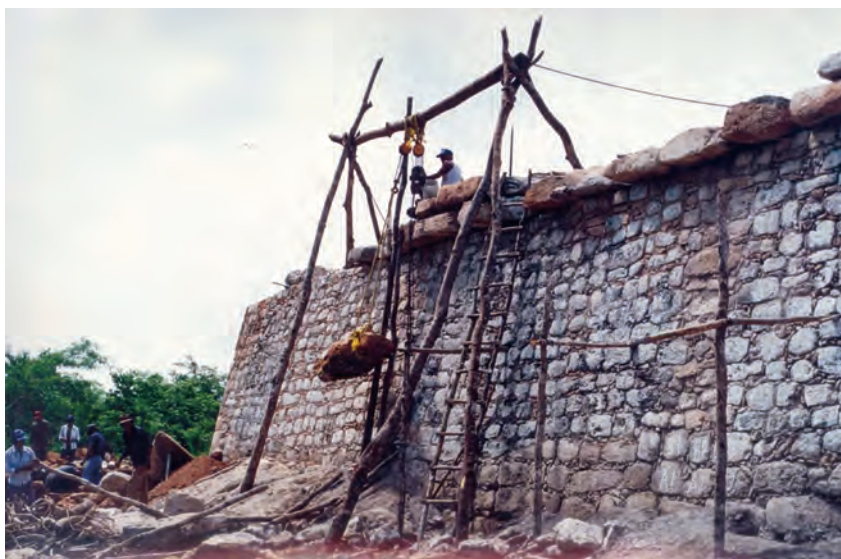
Figuras 4 y 5. Muro norte de la Estructura 10, antes de excavar y durante la consolidación.

Pensamos que, una vez liberados los altos muros, la consolidación sería rápida porque los grandes sillares se veían en su lugar y bien conservados, pero en realidad fue necesario desmontar 80% del recubrimiento del basamento debido a que las raíces de los grandes árboles que crecieron sobre ella se habían introducido hasta su base, destruido el material cementante y acumulado tierra, todo lo cual aflojó las piedras que, curiosamente, permanecieron *in situ* en su gran mayoría (Vargas, Sierra y Peraza, 1995: 14). Se retiraron los sillares para quitar las raíces, la tierra

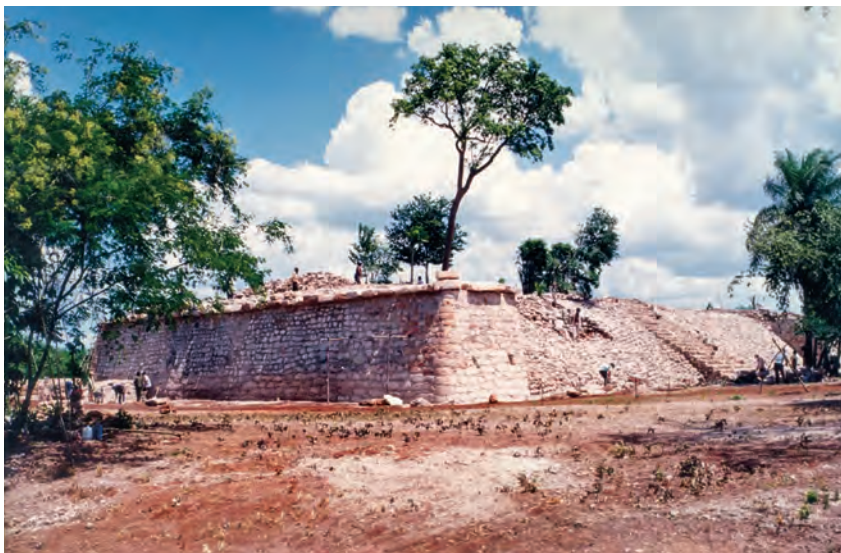
Figura 6. Lados norte y oeste de la Estructura 10, después de finalizar los trabajos.

acumulada y la mezcla constructiva vieja, y se marcó previamente cada una de las piedras para regresarlas a su lugar original (figura 6).

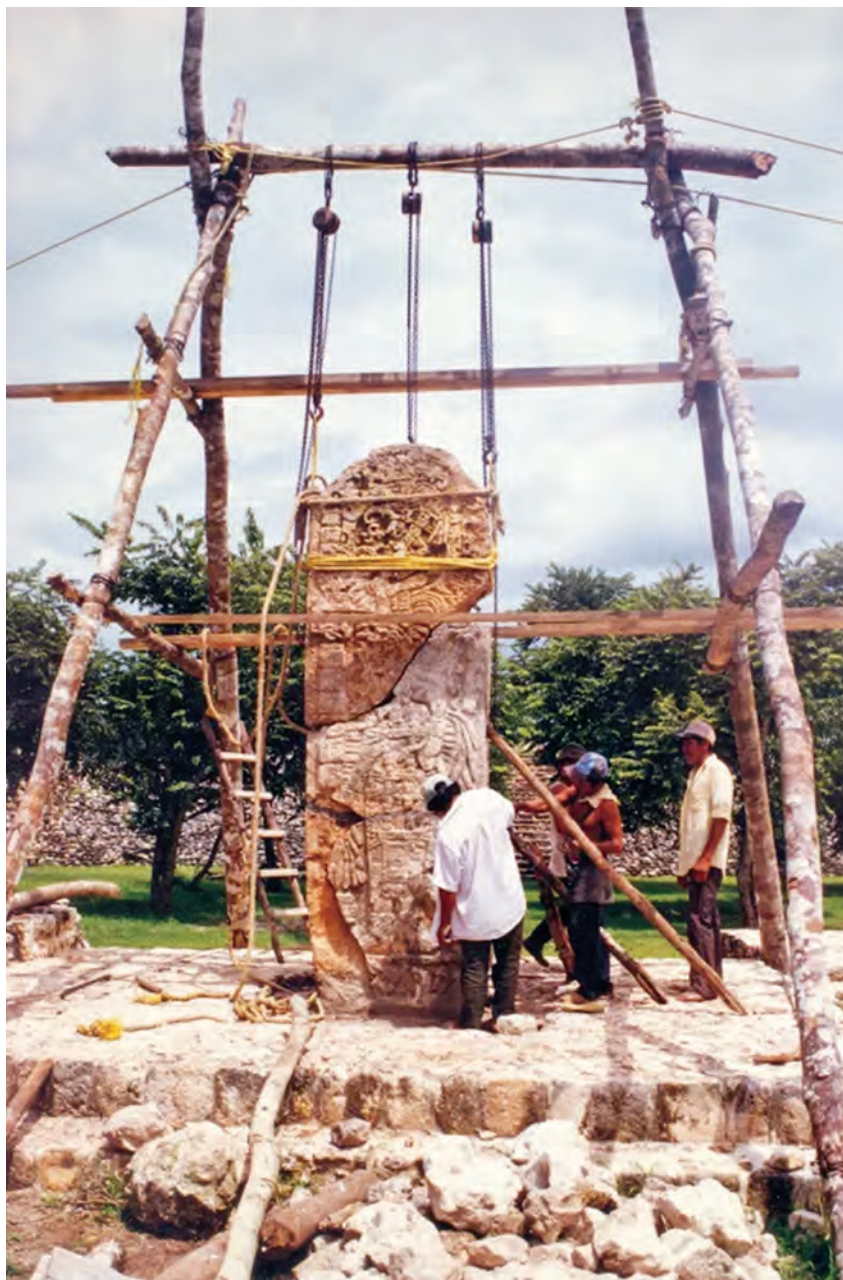
Figura 7. Restauración y colocación de la Estela 1.

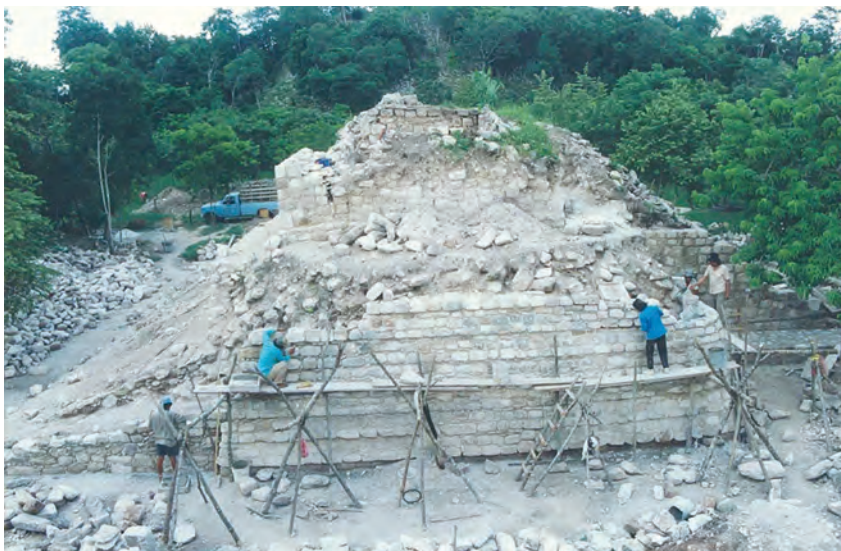
Figura 8. Lado sur de la Estructura 8 del Juego de Pelota, durante los trabajos.

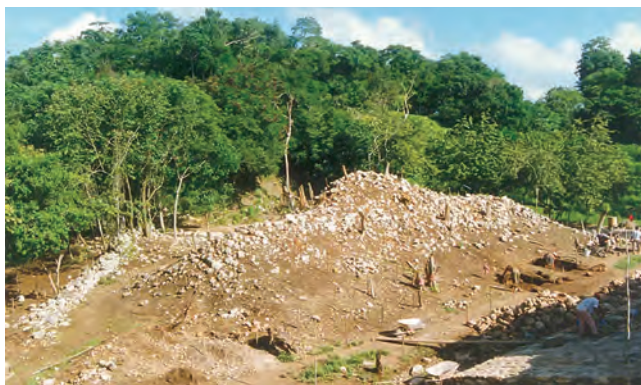
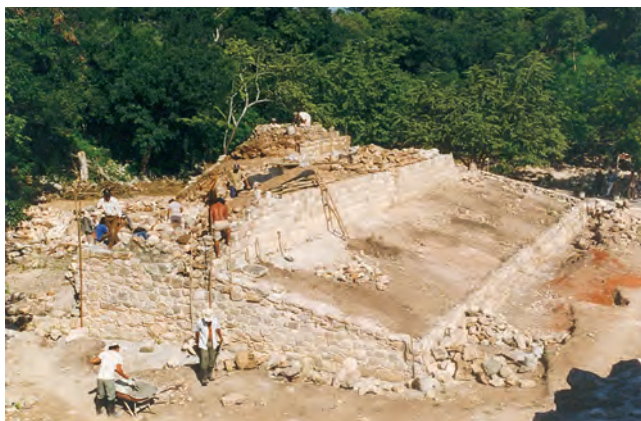
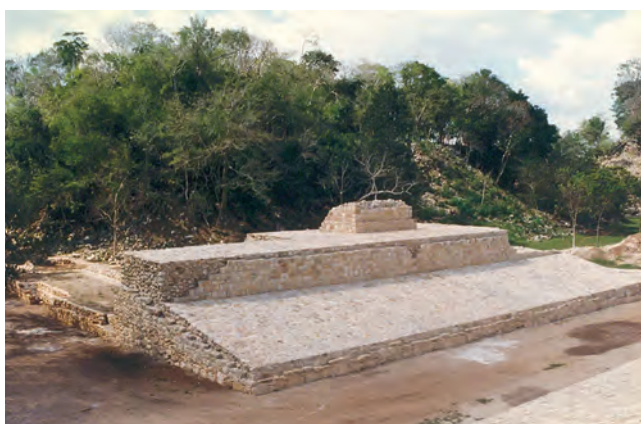
Figuras 9, 10 y 11. Estructura 9 del Juego de Pelota, antes, durante y después de la intervención

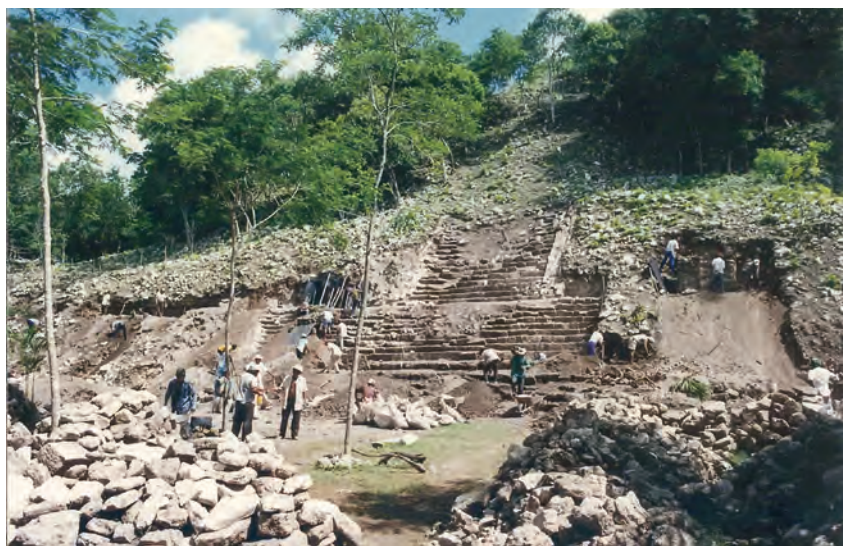
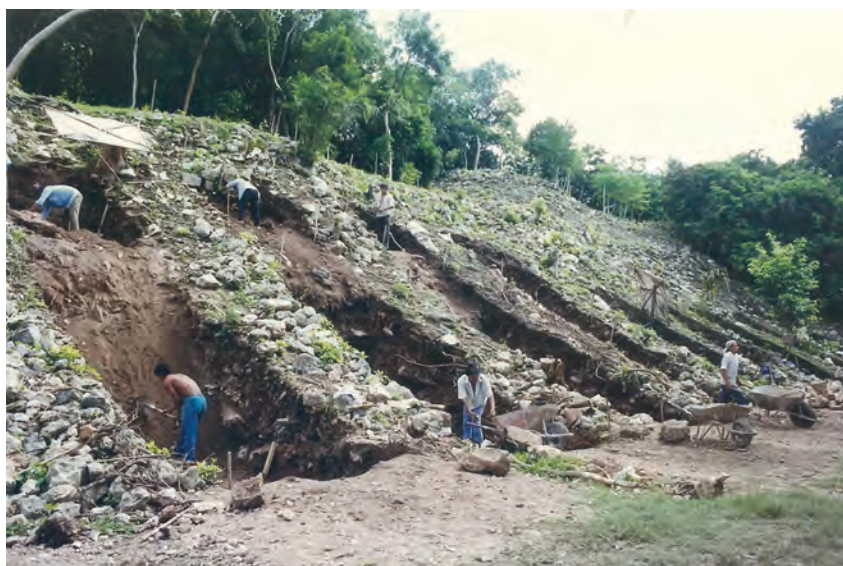
Figuras 12 y 13. Excavación de la escalinata central. Arriba vemos que tenía un excelente estado de conservación, con aproximadamente el 95% de sus escalones in situ.

la intervención a dar una idea de lo que se enfrentará, pero, en este caso era realmente muy difícil, pues casi ningún elemento arquitectónico estaba a la vista debido a la extensión del derrumbe; únicamente la escalinata central dejaba ver una parte mínima de sus escalones basales y fue ahí donde ubicamos la cala maestra. Poco después, el resto de las calas alternadas se distribuyeron hacia los extremos este y oeste (Vargas y Castillo, 1998: 16)¹⁰ (figuras 12 y 13).

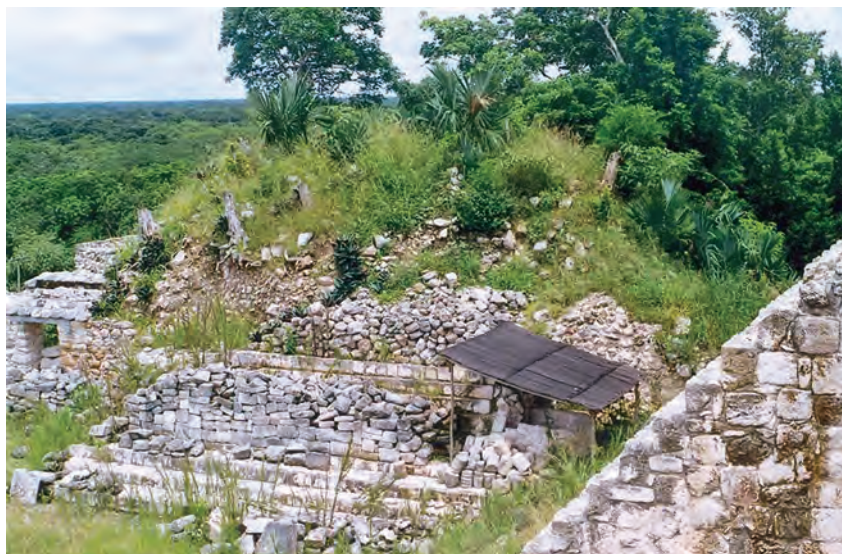
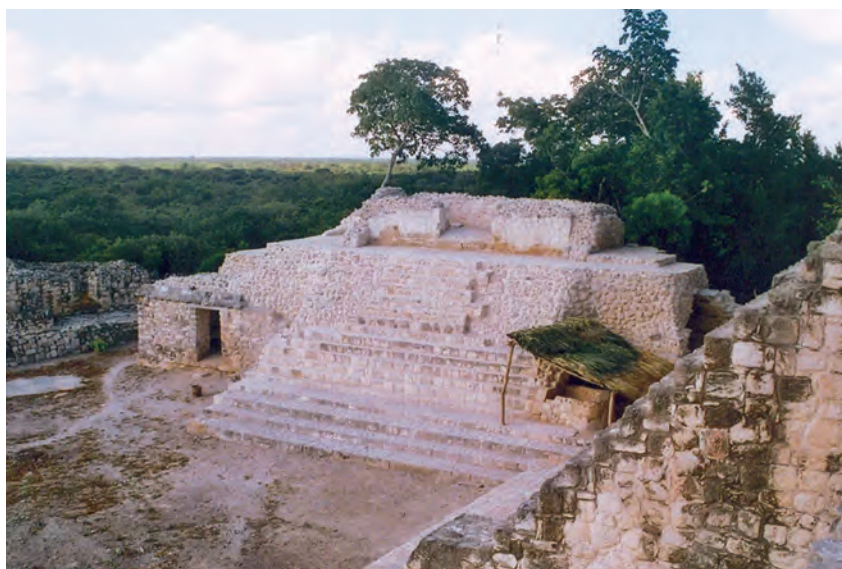
Figuras 15 y 16. Edificio Norte, ubicado en la Plaza Oeste de la Acrópolis. Primero se ve parcialmente consolidado y en la imagen inferior completamente finalizado el trabajo.

Las siguientes temporadas fueron avanzando en diversas áreas de la Acrópolis; por ejemplo, en 2003, luego de varias etapas de trabajo, se logró concluir el edificio norte, ubicado en la Plaza Elevada Oeste de la Acrópolis (figuras 15 y 16).

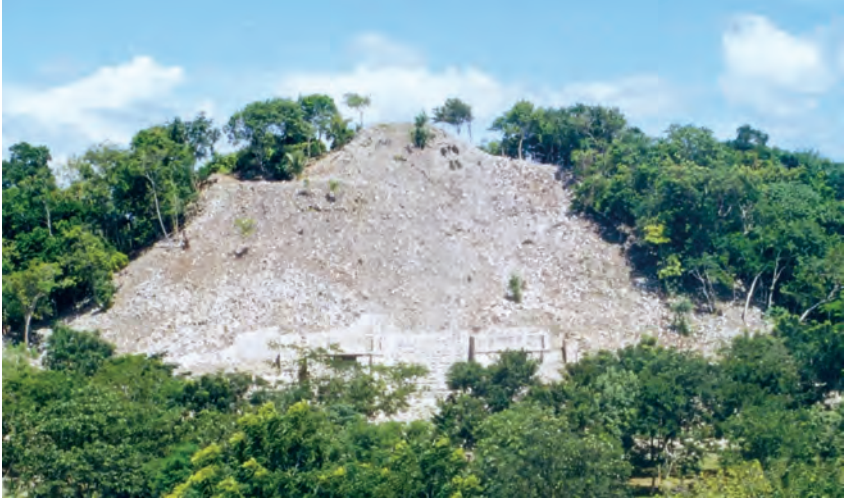
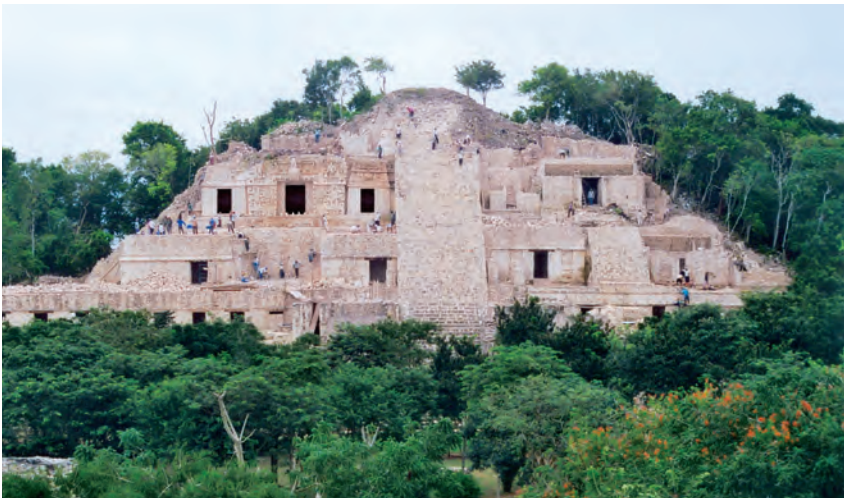
Figuras 18 y 19. Se puede ver desde el tercer nivel hasta el sexto de la Acrópolis, antes y durante la excavación.

La cuadrícula de control de la excavación se fue extendiendo por partes en cada etapa de trabajo. La parte más delicada de la excavación tuvo lugar a finales del año 1999 e inicios del 2000, pues tuvieron lugar dos hallazgos: el de las tres fachadas zoomorfas o teratomorfas del ala oeste del cuarto nivel del edificio y el de la tumba de Ukit Kan Lek Tok' (figuras 18 y 19).

Estas fachadas, profusamente ornamentadas con delicados elementos estucados de gran volumen y la especial conformación del relleno que las cubría, requirió de una casi milimétrica excavación a lo largo de seis meses.¹¹ Ese material de relleno y el muro que lo recubría fue colocado intencionalmente debido a que el recinto zoomorfo de en medio y también el más grande, había sido convertido en el mausoleo de Ukit

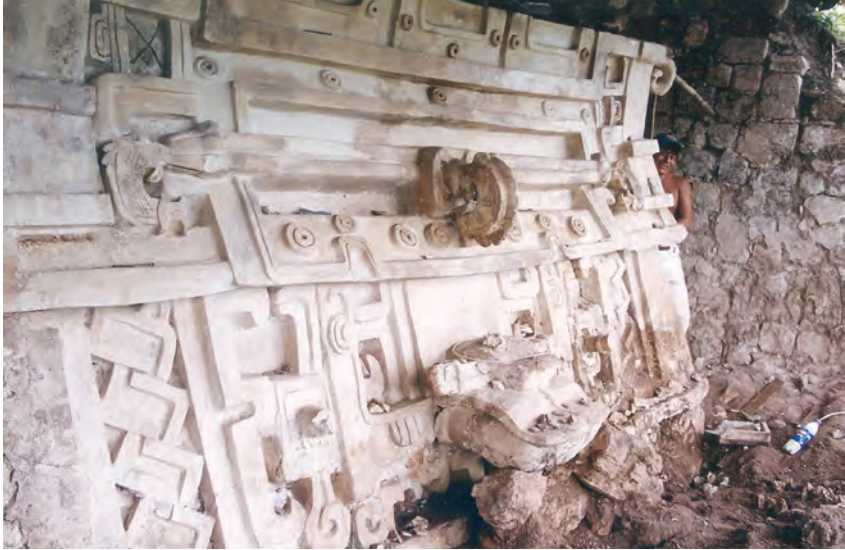
Figura 21. Fachada zoomorfa este, apenas liberada del relleno especial que la protegía.

El relleno estaba hecho con piedras delicadamente colocadas alrededor de los elementos resaltados y la parte más cercana a las esculturas

y altorrelieves tenía algún tipo de arcilla, hasta cierto punto blanda, mientras que la parte más distante de las fachadas era un relleno común, con una mezcla más dura, pero que visualmente era muy similar a la que se adosaba directamente a la fachada. La ornamentación se conservó casi intacta gracias a este relleno tan especial, con apenas pequeños desprendimientos (figuras 20 y 21); los sectores de la parte superior del paramento y el friso fueron los más dañados, debido a que se encontraban más cerca de la superficie del montículo, donde crecieron grandes árboles cuyas raíces causaron grietas y desprendimientos del estuco. Pero, a pesar de todo esto, el estado de conservación de las fachadas era excelente; aunque el remate superior del friso está parcialmente dañado y las cabezas y tocados de algunos personajes fueron destruidos. Solamente una de las esculturas de bulto desapareció y no encontramos restos de ella, pero es probable que estuviera en la superficie —tal como sucedió con otra de ellas— y fuera sustraída del sitio (figuras 22 y 23). La restauración de estos elementos decorativos fue realizada por especialistas del Centro INAH Yucatán y, a partir de 2001, fueron mejorados algunos detalles y preservados hasta la fecha gracias al proyecto de conservación a cargo de la doctora Alonso.

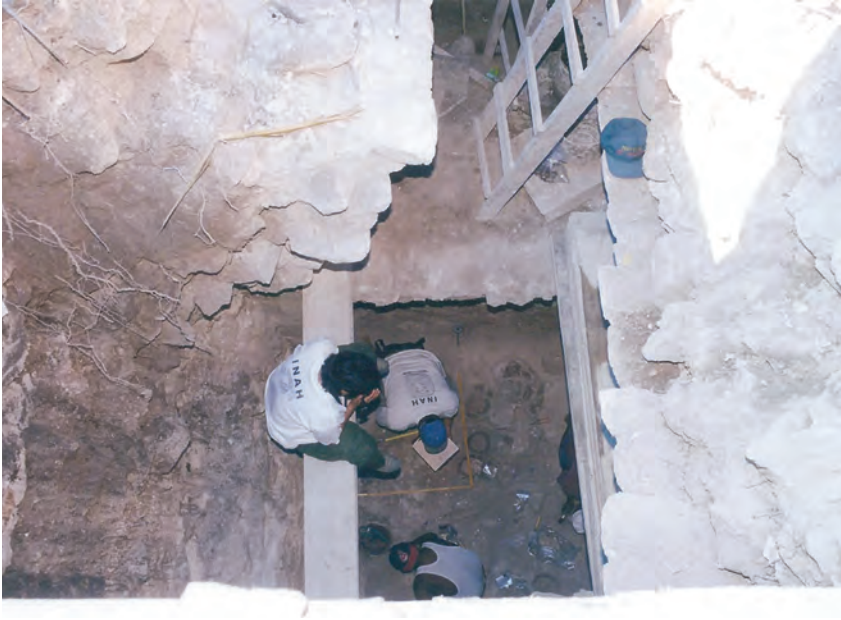
Figura 24. Exploración de la tumba.

La exploración de la tumba se dio a consecuencia de un pozo estratigráfico, cuya excavación inició sobre el nivel del techo del recinto zoomorfo central y fue excavado con la finalidad de saber qué había provocado un hundimiento en la superficie, quizá un antiguo pozo de saqueo o el desplome de alguna bóveda. La verdadera razón era el derrumbe de la bóveda de la cámara mortuoria, la cual había sido construida parcialmente con rollizos de madera, mismos que al paso de los años se desintegraron y desplomaron, dejando como huella esa parte sumida.

La excavación del pozo y posteriormente de la tumba tomó dos semanas, en las cuales se trabajó desde el amanecer hasta el anochecer, pues fue difícil recuperar y registrar la gran cantidad de material cultural de diversas clases que formaba parte de la ofrenda: vasijas de cerámica y de alabastro, piezas de jade, concha, pirita, obsidiana, pedernal, hueso, piedra caliza y otros, que en conjunto sumaron más de 7 000 piezas. De todas las intervenciones llevadas a cabo en la Acrópolis, éstas fueron las más satisfactorias y también las más trascendentales por su

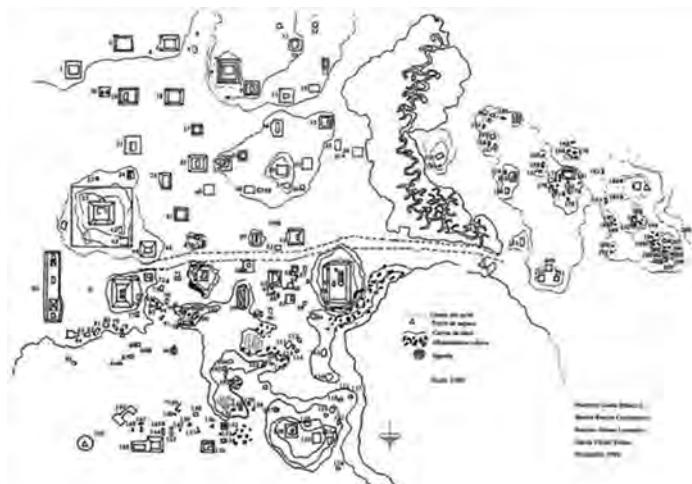
Figura 4. Plano del lado oeste de El Tigre, pasando el sacbé.

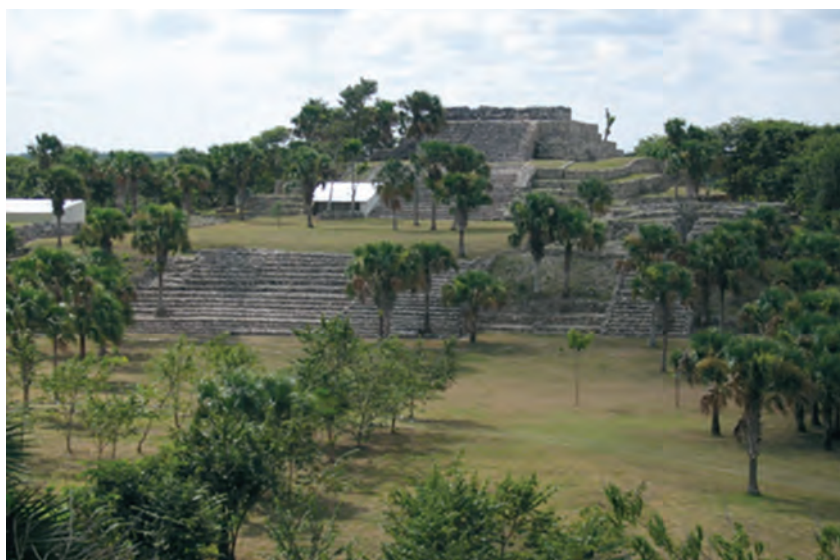
Figura 7. Vista de la parte superior de la Estructura 1.

Para acceder a la parte superior de la estructura se tiene que subir por la escalinata que está al frente; su altura aproximada es de 10 m. Al llegar arriba se puede ver un gran patio y a los lados se aprecian cuatro plataformas con diferentes formas y alturas. Al fondo hay otra escalinata que sirve para subir al templo principal, que está en la parte superior de la estructura, a una altura de 23 m.

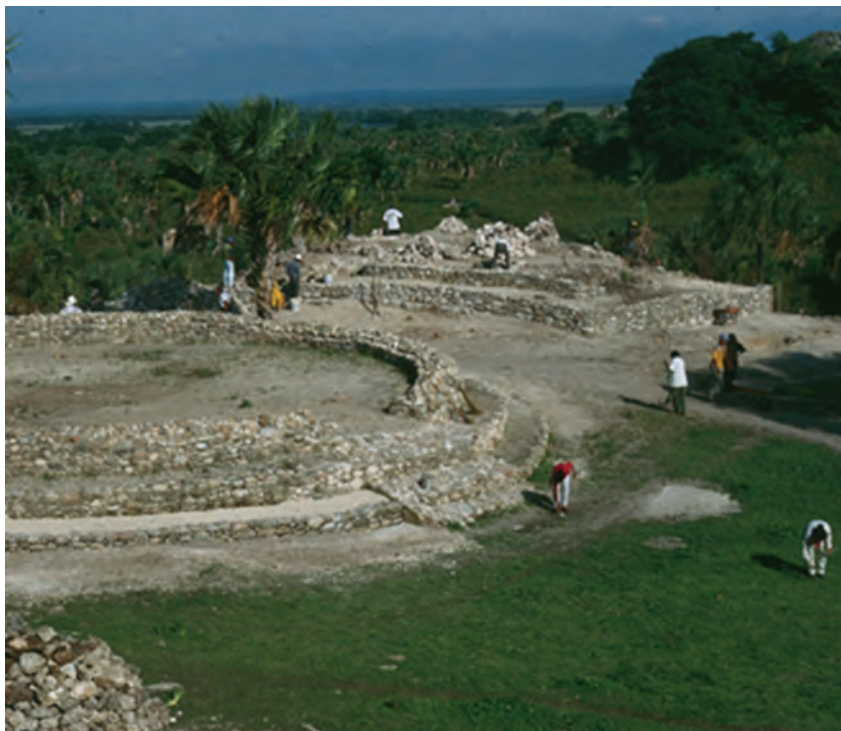
Figura 9. Plataforma 1 A, cuya característica es circular.

Se hizo la exploración de una plataforma en la parte superior, a la cual se le llamó plataforma 1A. Ésta tiene la característica singular de ser circular (figura 9) y estar compuesta por un muro bajo que seguramente cedió por el peso del techo plano y parte de los muros se derrumbaron hacia afuera. En el interior de la plataforma hemos encontrado el techo, que tenía un grosor aproximado de 15 cm; gracias a éste el piso

de la estructura se conservó muy bien. El único vano de entrada estuvo orientado hacia el este y desde allí se inició la consolidación.

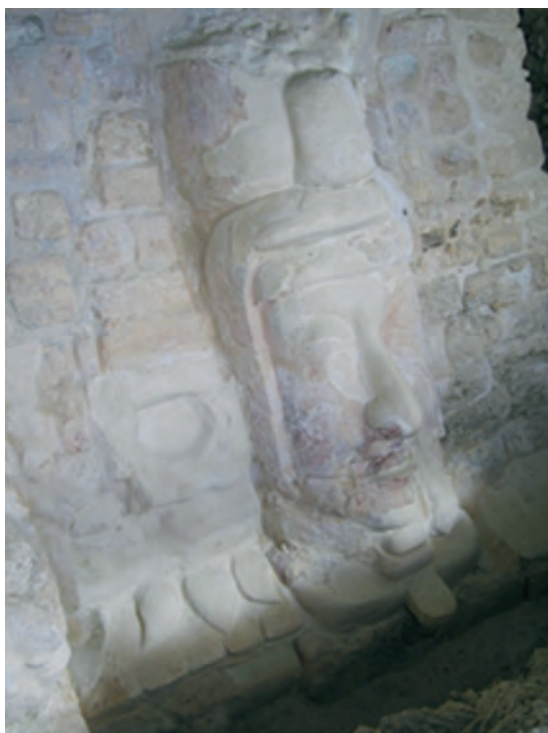
Figura 10. Mascarones localizados en la Plataforma 1 C.

En la Plataforma 1 C se procedió básicamente a la exploración de la parte exterior; entonces, nos dimos cuenta de que había muros correspondientes a otra etapa constructiva, que al explorar nos permitieron encontrar uno de los hallazgos más interesantes, la exploración y posterior consolidación de dos mascarones que representaban rostros humanos (figura 10).

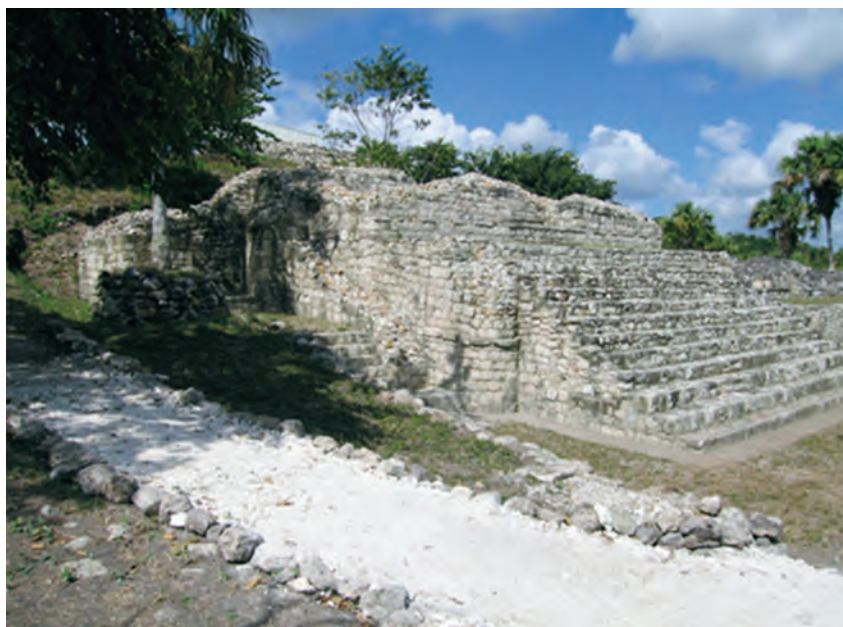
Figura 12. Vista general del Palacio habitacional, estilo Río Bec.

Parte de ésta había sido trabajada en la temporada de campo de 1984. Durante diciembre de 1997 siguió la exploración y se delimitó en su parte sur y oriente, dejando libre otro cuarto y las escalinatas (figura 12) que se encuentran en el lado frontal, es decir hacia el oriente. El trabajo es

muy interesante, ya que está formado por piedras pequeñas muy bien trabajadas, y en la base tiene una moldura muy típica del estilo arquitectónico Río Bec. Como característica relevante, encontramos que el tercer cuarto tiene tres vanos: uno mira hacia el oriente, otro está al centro y comunica a los dos cuartos, y el tercero da hacia el poniente y tiene una pequeña banqueta que sirve para indicar que allí está la entrada de la habitación.

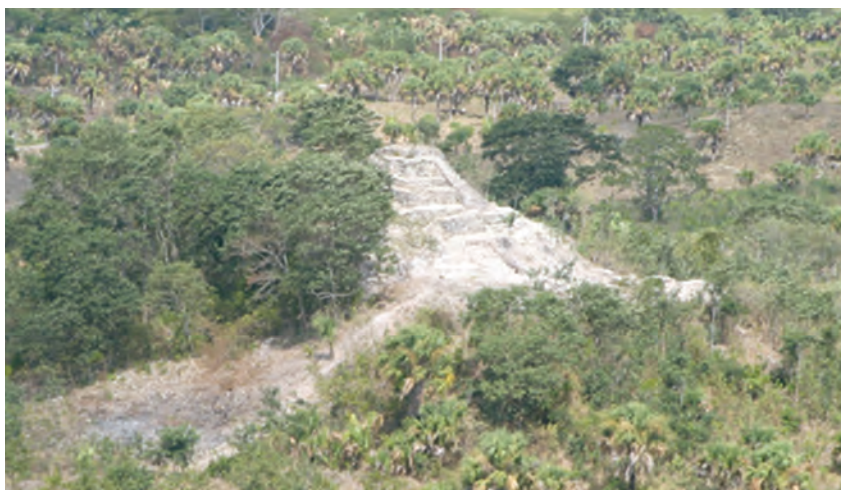
Figura 13. Estructura 2, vista general.

La Estructura 2 forma parte del centro ceremonial, está orientada hacia el este y se encuentra formando la gran plaza junto con las Estructuras 1 y 3. Es la construcción más pequeña de las cuatro enumeradas, mide menos de 100 m por lado y su altura promedio es de 25 m (figura 13). Está formada por una gran plataforma de aproximadamente 10 m de altura a la que se llega por medio de una escalinata factible de apreciar en algunas partes; no tiene alfarda. Una vez arriba de la plataforma, existe una superficie plana en donde hay una estela que en la actualidad está tirada, muy erosionada y fragmentada, pero todavía se localiza el lugar de donde proviene.

Para llegar a la parte superior de la estructura se sube por otra escalinata, de la cual no se aprecian los escalones, y se llega a otro descanso en donde al final sí se pueden ver los restos de una escalera de cuatro peldaños que pertenecieron a la subestructura tapada por un muro

en forma de talud. Existe otro pequeño descanso y por medio de 13 escalones se llega hasta la parte superior, donde debió tener un templo. Dicha escalinata está flanqueada por una alfarda ancha. Esta última sección de la estructura estaba formada por cuatro cuerpos compuestos de muros rectos.

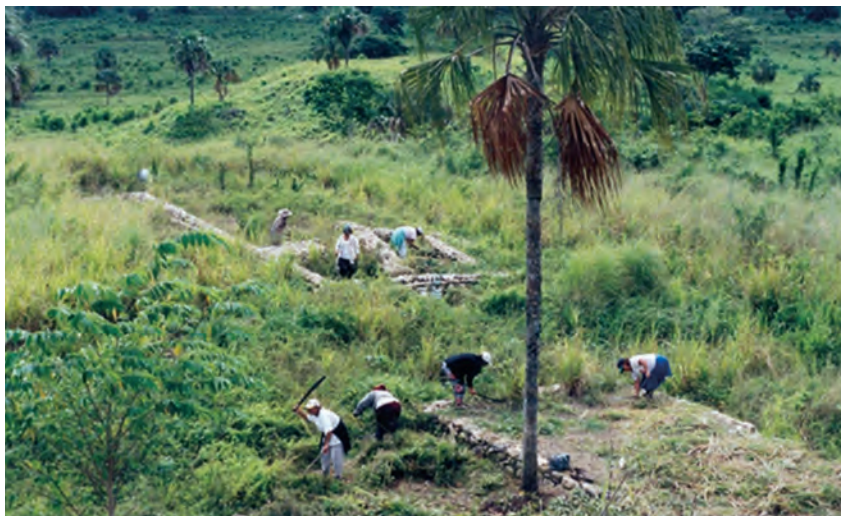
Figura 14. Proceso de exploración, limpieza de la maleza.

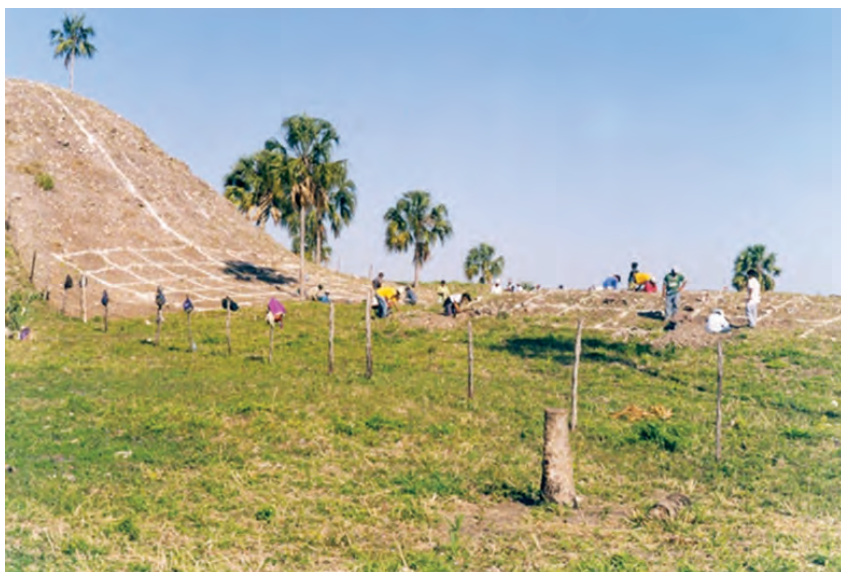
Figura 15. Trazo de la retícula para iniciar las excavaciones.

La retícula nos proporcionó un control horizontal del área explorada y por medio de los sondeos se obtuvo el control vertical (figura 15). El punto 0 se colocó en la parte superior de la estructura, desde donde

se podía pasar a cualquier punto que fuera necesario para llevar el control vertical. Por medio de coordenadas cartesianas situamos los hallazgos tridimensionalmente (x, y, z). Las unidades generales de la excavación fueron calas y la unidad mínima de control fue el cuadro de 2 m por lado.

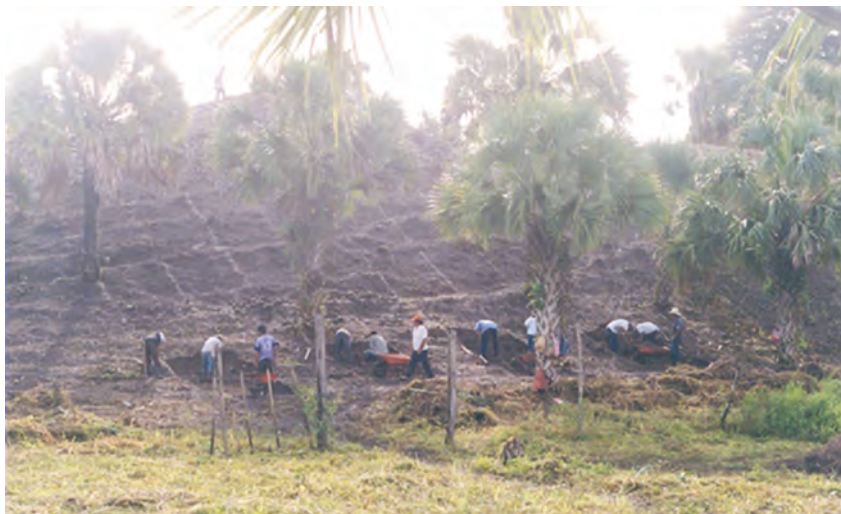
Figura 16. Excavación de calas alternas.

La excavación se realizó mediante un sistema de calas alternadas perpendiculares a los muros, lo cual facilitó el control del material arqueológico recuperado; además, esto permitió una mejor observación de los cortes en las calas; así como el banqueo de los elementos (arquitectónicos, cerámicos, restos óseos, etc., *in situ*), y dejó espacios libres para trasladar tierra y piedra, extraídos de los frentes de trabajo de una manera más ordenada (figura 16).

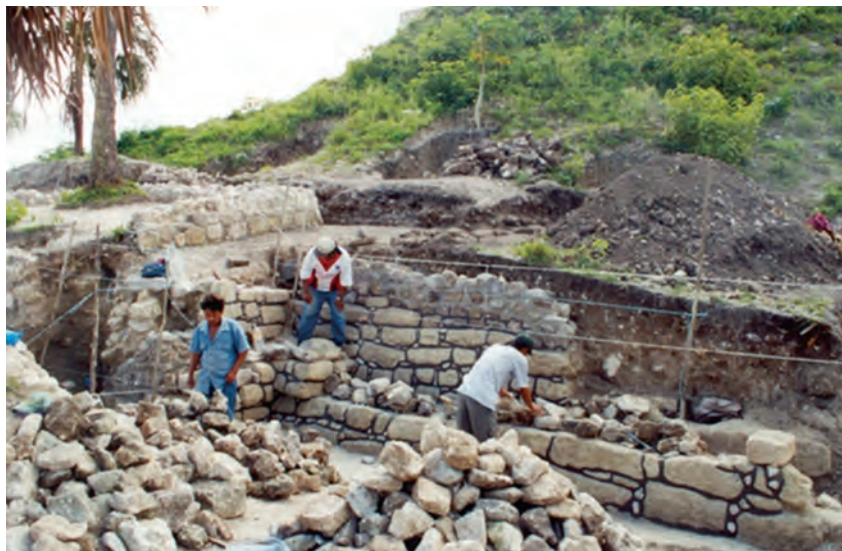
Figura 17. Consolidación de los muros excavados.

- Consolidación: Operación necesaria para restablecer las condiciones originales de trabajo mecánico de una

estructura o elemento arquitectónico. Muchas veces fue necesario desmontar muros originales al encontrarse con problemas de estabilidad. Posteriormente, se rearmaron respetando su conformación original (figura 17).

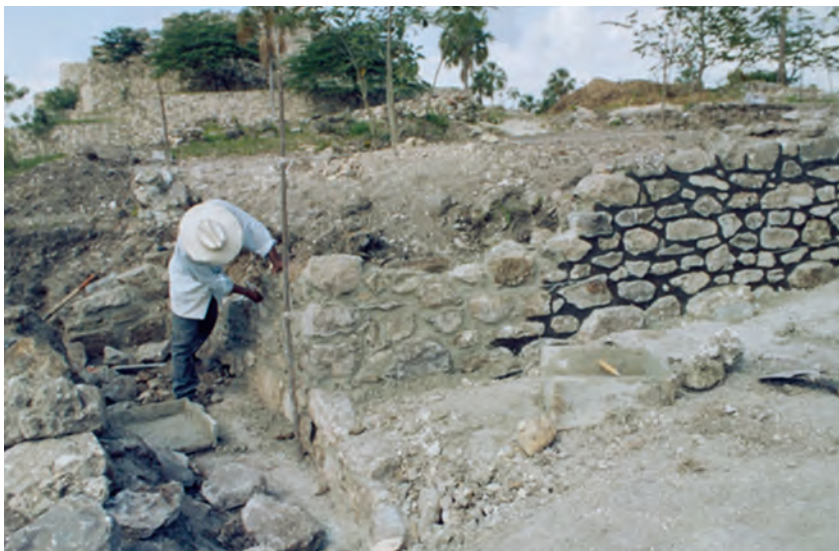
Figura 18. Rejunteo de las uniones entre sillares.

- Restitución volumétrica: Se llevó a cabo al reintegrar partes faltantes en muros de recubrimiento, escalones, etc., con la finalidad de proporcionar estabilidad estructural y visual (volumen) a los elementos, sin alterar su conformación original.
- Rejunteo de muros: Es la mejor técnica para consolidar una evidencia original. Se realizó cuando observamos que el elemento a intervenir no sufría ningún problema estructural y había alcanzado cierta estabilidad con el tiempo. Se efectuó por medio de eliminar la junta de tierra entre las piedras que conforman el muro con un objeto en punta, para después retacar las juntas abiertas con una mezcla que posteriormente se talló y patinó (matar el gris del cemento con tierra) (figura 18).

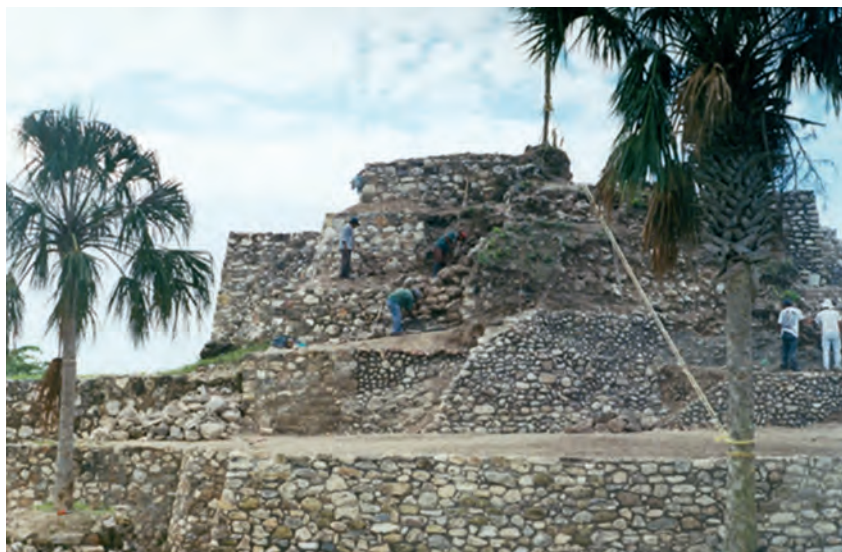
Figura 19. Nucleado, cuando es necesario para dar estabilidad estructural a los rellenos.

- Nucleado: Con esta técnica se da estabilidad estructural a los rellenos que se pretende dejar expuestos. También se emplea en áreas donde se carece de datos que indican las formas o alturas de elementos como una especie de lagunas. Se realiza colocando un paramento irregular de mampostería con mezcla que describe la forma del volumen que retiene. La mezcla se vetea y patina. En el lado oriente también se utilizó un nucleado seco, es decir, como carecíamos de evidencias arqueológicas se utilizaron piedras de gran tamaño que indicaran en dónde, posiblemente, pasaba el muro en talud, formando el cuerpo de la estructura (figura 19).

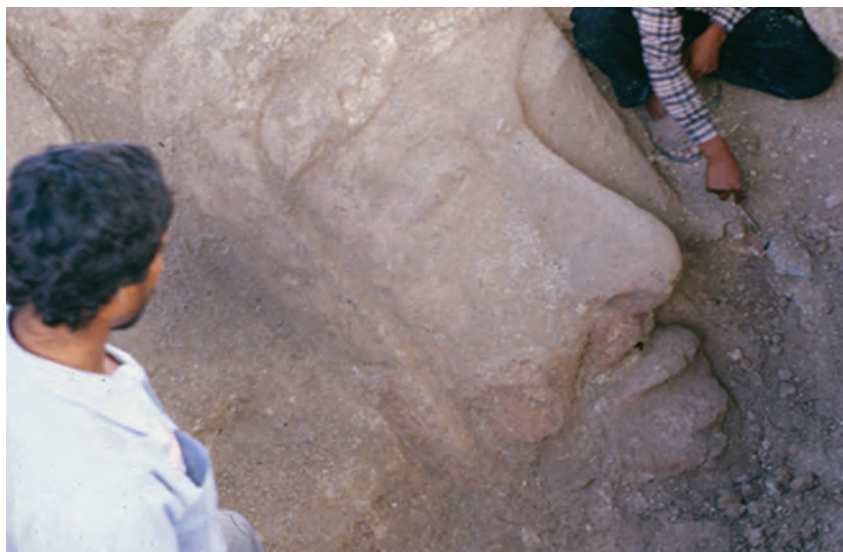
Figura 20. Consolidación de los mascarones.

dad perteneciente a una región desconocida del área maya. Es relevante también porque se han encontrado varios mascarones de estuco modelado. Los dos primeros son representaciones de personajes que estuvieron pintados de dos o tres colores, más las orejeras que tenían a ambos lados. Miden un poco menos de 2 m de altura y el grado de conservación es bastante bueno. En ellos fue necesario realizar la excavación, exploración, consolidación y limpieza (figura 20).

En el campo se ha hecho la exploración, consolidación y fijación de pintura. Se ha utilizado de manera sistemática el hidróxido de bario, que

fue aplicado con magníficos resultados en la Capilla Sixtina en Italia, lo mismo que un gel especial utilizado en la limpieza de sus murales. El proyecto, por lo tanto, puede ser pionero en este aspecto, ya que aseguramos que dichos mascarones están bien consolidados y los colores quedarán fijos para el futuro. Además, es de importancia señalar que dichos análisis, estudios y demás pruebas son relativamente baratas, gracias a la cooperación en el proyecto arqueológico de El Tigre, Campeche, de los laboratorios de la UNAM. Fue la primera vez en la entidad que se utilizó este sistema para la conservación de los estucos, los cuales constituyen un importante patrimonio cultural de Campeche y de México.
